Herausgeber:
Professor Dr. Heinz-Georg und Ursula Klös

Der Berliner Zoo im Spiegel seiner Bauten 1841-1989

Eine baugeschichtliche
und denkmalpflegerische Dokumentation
über den Zoologischen Garten Berlin

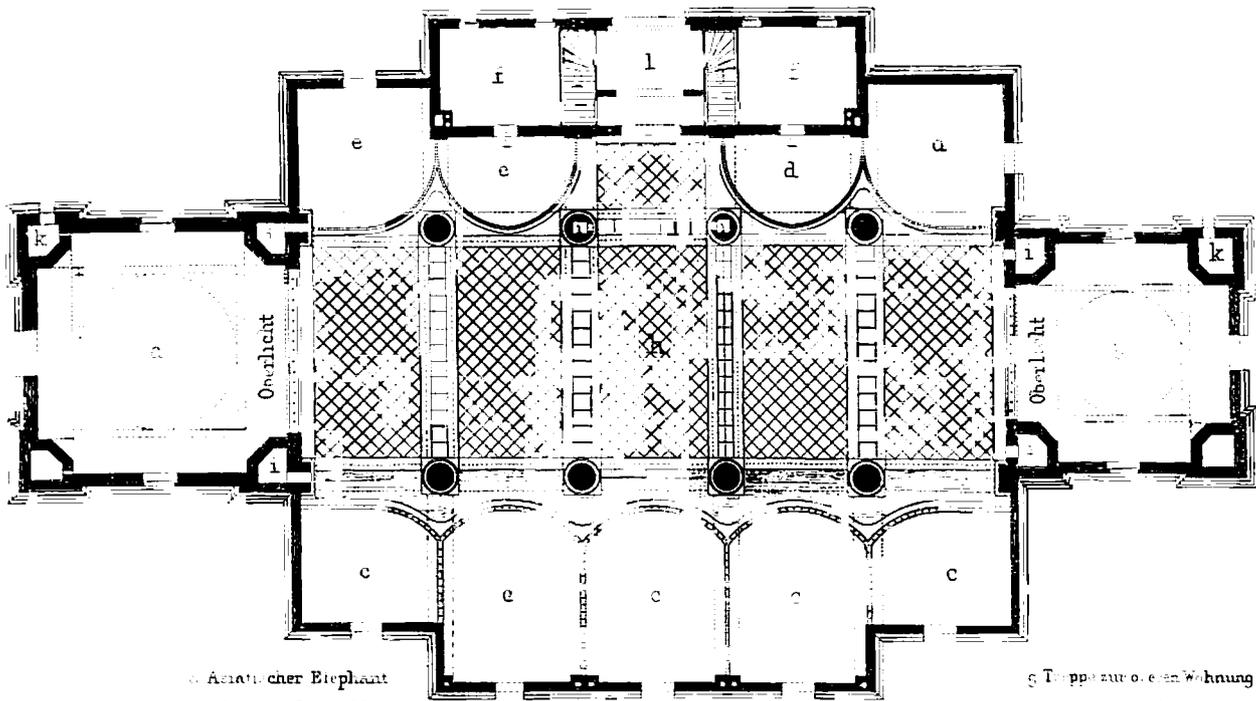
Grundriß des Dickhäuterhauses.

- a. Arabischer Elefant
- b. Afrikanischer „a“
- c. Rindrosen Ställe
- d. Milchstall mit Baubenanlage
- e. Tapirhall desgl.
- f. Warte darunter Herd

- g. Treppe zur oberen Wohnung
- h. Speisekammer
- i. Baum fürs Publikum
- j. Auslässe der Heizungsluft
- k. Wädevorrichtung für die Ställe
- l. Vestibül

(Zeitschrift für Bauwesen, 1876)

Der Name „Elefantenpagode“ weist schon darauf hin, daß auch dieses Gebäude, dem Geschmack der damaligen Zeit entsprechend, ein exotischer Stilbau war. Und da die ersten Elefanten damals überwiegend aus Indien importiert wurden, lag es nahe, das Elefantenhaus im indischen Stil zu errichten. So geschah es dann auch: die Architekten Ende & Böckmann, inzwischen Spezialisten für Zoobauten, schufen die Pläne für ihren bisher aufwendigsten Bau, der — heute unvorstellbar — 1873 nach nur neunmonatiger Bauzeit eröffnet wurde. Wie der Grundriß zeigt, sah die Planung nur zwei Elefantenställe vor — einen für einen indischen, den anderen für einen afrikanischen Dickhäuter. Fünf Ställe hingegen waren für Nashörner reserviert, je zwei weitere für Flußpferde und Tapire.

Zwischen diesen beiden Elefantenställen an den Schmalseiten des Hauses lag der geräumige Zuschauertrakt; dessen Längsseiten säumten die Käfige für die anderen Dickhäuter.

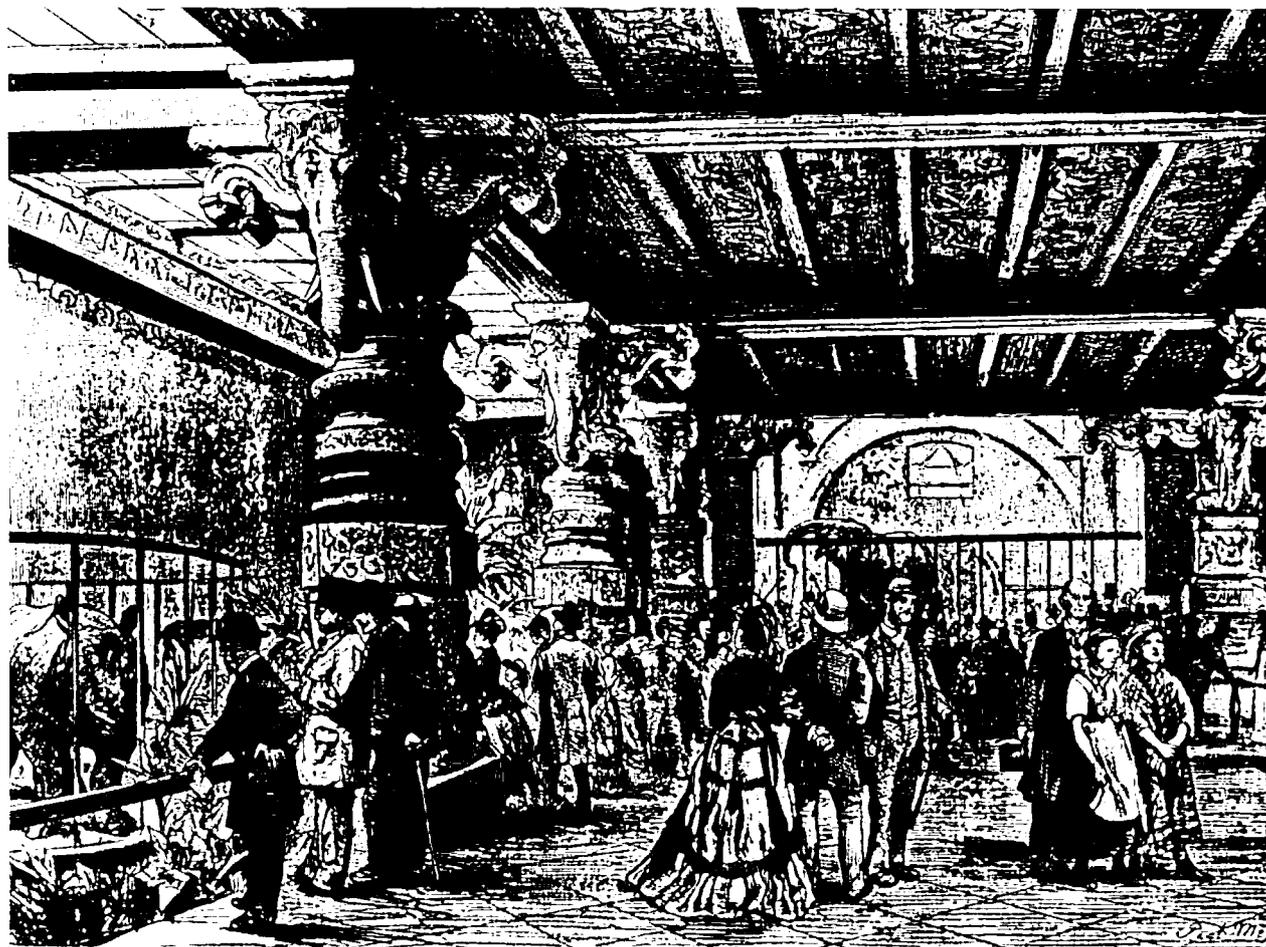
Das Innere des Dickhäuterhauses. 1874 (Zeichnung von Paul Meyerheim)

(Zoo-Archiv)

Die Abbildung des Besucherraums zeigt dessen kunstvolle Gestaltung: Acht tonnenförmige Säulen, durch Einschnürungen und Wülste untergliedert, an ihren ausladenden Kapitellen mit Elefantenköpfen verziert, sind der innenarchitektonische Blickfang. Wuchtige, auf den Säulen aufliegende, ebenfalls leicht verzierte Balken tragen die Holzdecke. Lichtquellen fehlen an dieser Decke — ein beabsichtigter Effekt: die Aufmerksamkeit des Besuchers konzentriert sich aus dem dunkleren Raum heraus von selbst auf die hell erleuchteten Tierkäfige.

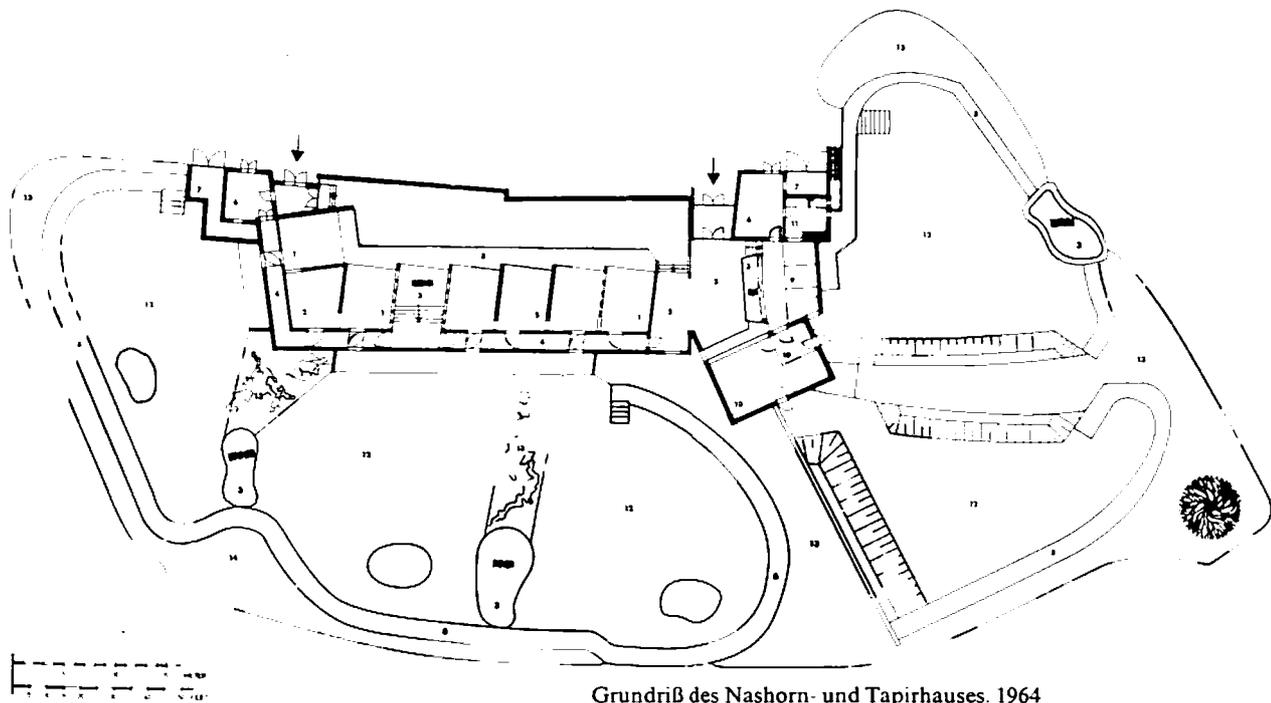
Grundriß des Nashorn- und Tapirhauses. 1964

| 1 Nashorn-Innenställe | 8 Trockengraben | 1 Rhino indoor stables | 8 Dry moat |
| 2 Wurfstall | 9 Tapir-Innenställe | 2 Breeding box | 9 Tapir indoor stables |
| 3 Badebecken | 10 Okapi-Innenställe | 3 Pool | 10 Okapi indoor stables |
| 4 Wärttergang | 11 Wärtterraum | 4 Service area | 11 Keeper's room |
| 5 Besuchergang | 12 Freianlagen | 5 Visitor's area | 12 Outdoor enclosures |
| 6 Futterlager | 13 Grünflächen | 6 Food store | 13 planted area |
| 7 Dunghof | 14 Besucherplattform | 7 Manure Yard | 14 Visitor's platform |

sowie ein vom Publikum nicht einsehbarer Wurfstall, Tierpflegerraum, Futterlager und Dunghof vervollständigen das Haus. Zwischen Innenställen und Freigehegen zieht sich der breite Bedienungsgang entlang. Die großen Wandflächen des Besuchertrakts sind durch Schau tafeln aufgelockert. 1985 wurde in den Gehegen der Spitzmaulnashörner eine zusätzliche ultraviolette Beleuchtung installiert, die das offenbar gewordene Sonnendefizit für unsere Nashörner ausgleicht.

Wesentlich kleiner ist der Tapirtrakt, der sich im Osten an den Nashorntrakt anschließt. Hier liegt der Haupteingang des ganzen Gebäudes. Auch seine Ställe haben weiträumige, jeweils etwa 300 qm große Außengehege, die, wie bei den Nashörnern, durch Grünflächen und Trockengräben begrenzt sind.

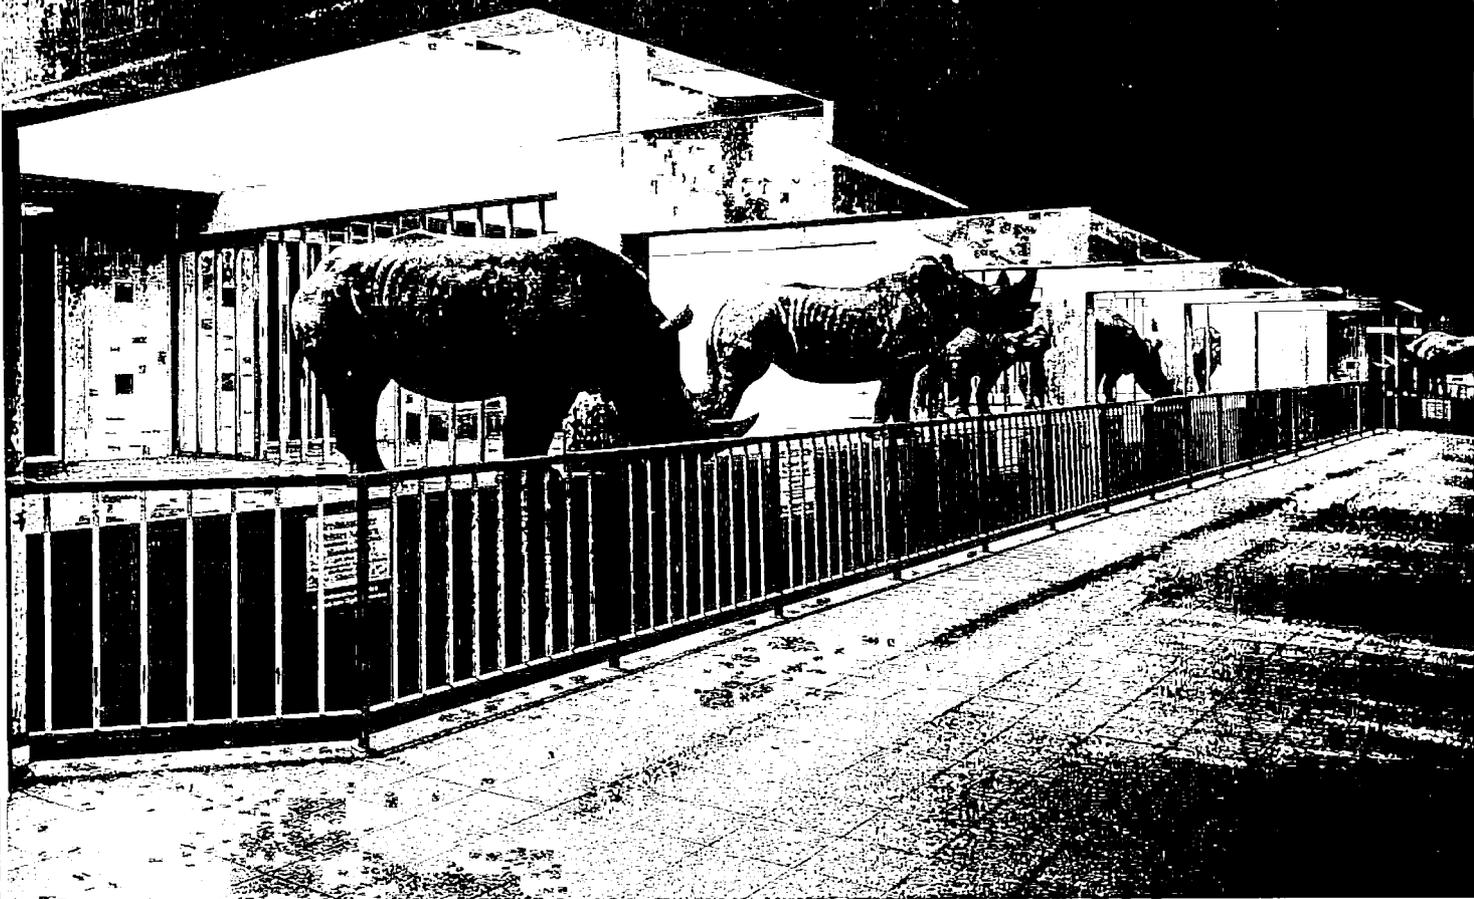
Blick in die Nashornabteilung mit den im Vergleich zum Publikumsgang erhöhten Ställen.

(Foto: Leppin. 1964)

erwerk voneinander getrennt sind, präsentieren sich die Nashörner dem Besucher besonders eindrucksvoll: das Niveau des Besucherganges liegt nämlich niedriger als das der Ställe — die ohnehin massigen Tiere wirken auf den menschlichen Betrachter noch riesiger. Badebecken

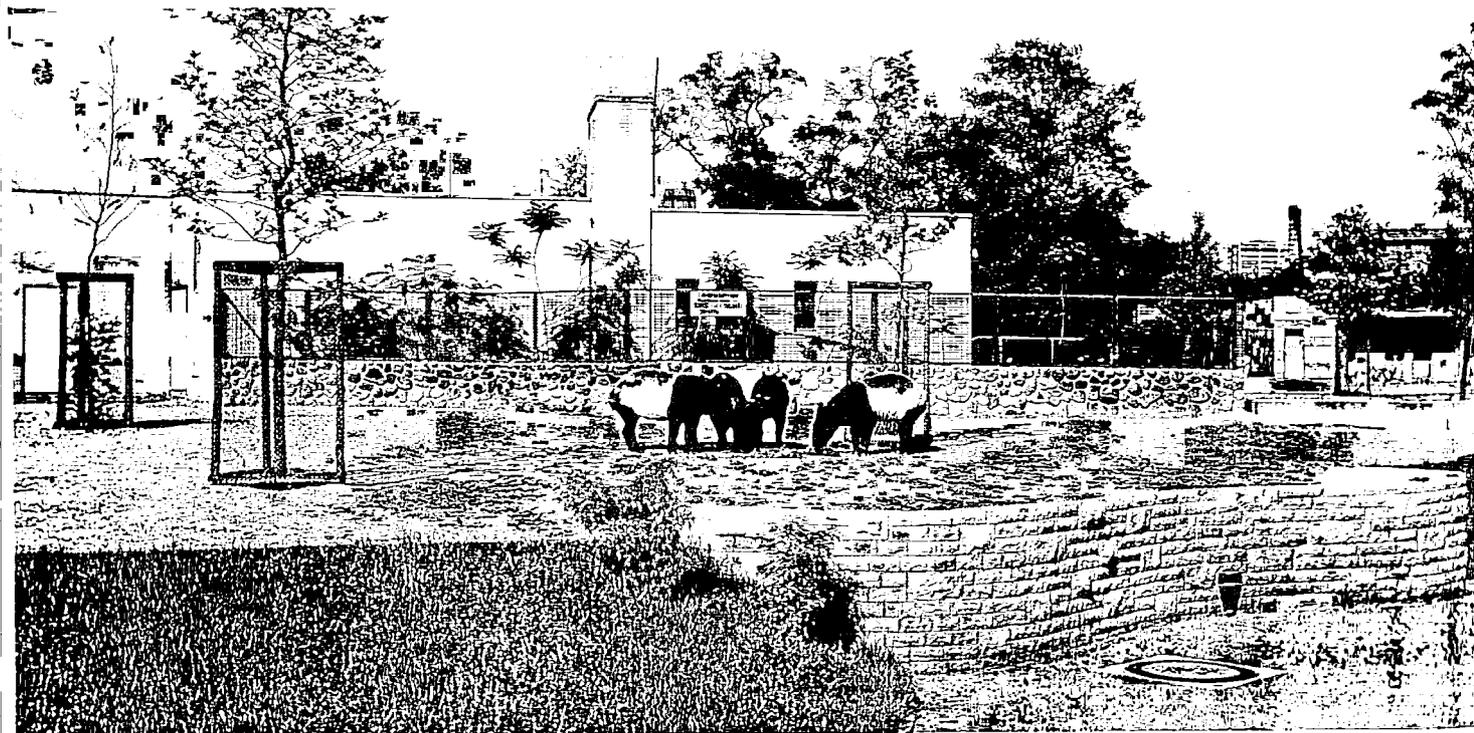
Schabrackentapir-Freianlage. Im Hintergrund das Kamel- und Lamahaus.

(Foto: Leppin. 1964)

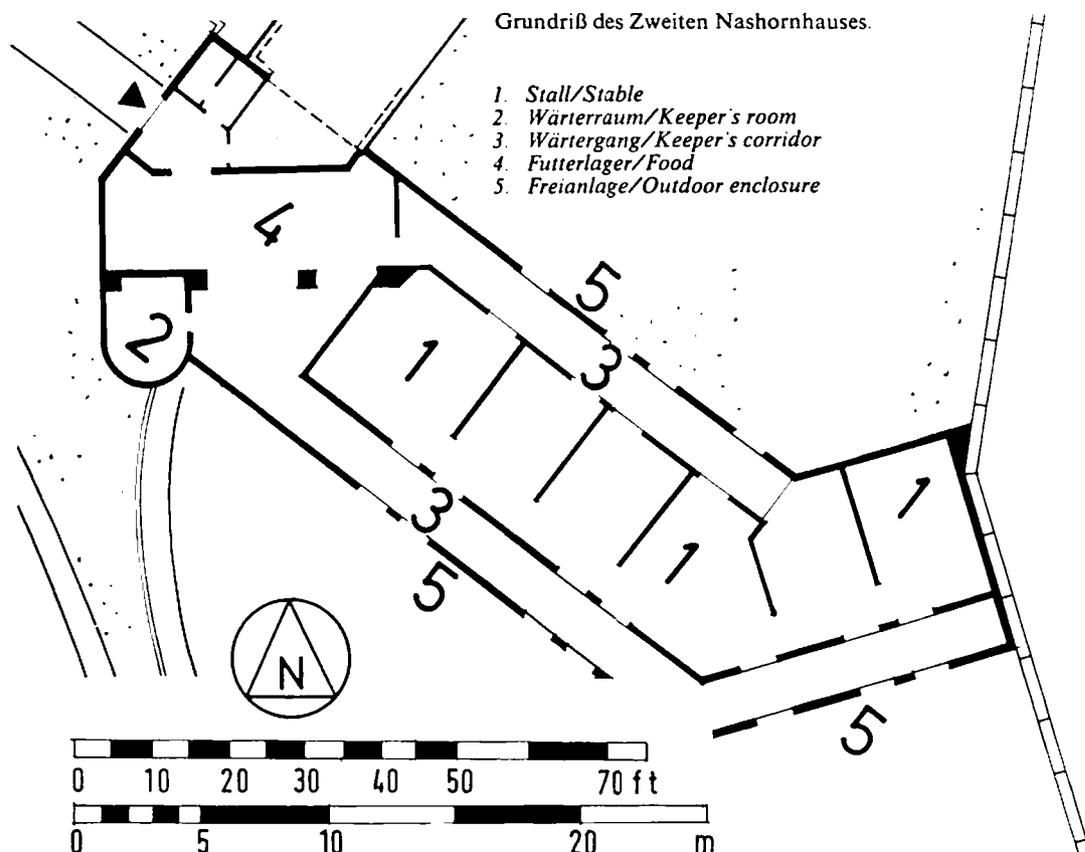
Ein Blick auf den Grundriß läßt die einfache Anordnung der sechs Innenställe, des Wärterganges und der Zusatzräume erkennen. Bewußt wurde hier von einem Publikumsraum abgesehen.

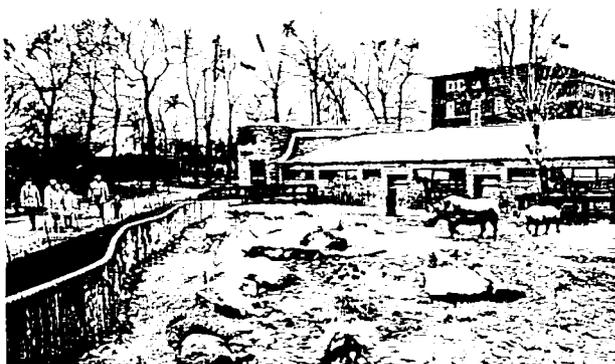
Das den Bauten von Höger angepaßte Zweite Nashornhaus mit seiner geräumigen Freianlage. Im Hintergrund das Dienstwohnhaus. (Foto: Stark-Otto, 1988)

In seinem Äußeren lehnt sich dieses zweite Nashornhaus an die 1929/30 von Höger ausgeführten Bauten dieses Zoobereiches an. Es ist in dunklem Klinker gehalten, mit einem schiefergedeckten Dach versehen und endet in einem Rundbau, dem Aufenthaltsraum der Tierpfleger, der ebenfalls kennzeichnend für den ehemaligen Tiergarteneingang ist, wie das erhalten gebliebene ehemalige Kassenhäuschen zeigt.

Die größere, südliche Freianlage ist vom Publikum durch einen Graben getrennt, der zum Gehege teils als Felsen steil abfällt, teils über leicht ansteigende Pflasterung in den mit wuchtigen Findlingen besetzten Auslauf zurückführt. Kräftige Bohlenzäune teilen die vordere Anlage in zwei Gehege und schließen sie auch zur Zoo-grenze nach Osten hin ab. Die Rückseite des Gebäudes mit dem dritten Freigehege ist für die Besucher nicht einzusehen.
